Boomeffectanalyse
WTC terrein
te Amsterdam

Projectnummer:	PFBA.16/21518.ond
Opdrachtgever:	Ingenieursbureau Amsterdam Ter attentie van de heer T. van der Wiel
Vestiging:	Pius Floris Boomverzorging Amsterdam
Procesmanager:	De heer. H. Werner
Contactpersoon:	De heer. J.V.C Wernsen, European Tree Technician & geregistreerd taxateur van bomen
Telefoon:	06-10957810
E-mail:	j.wernsen@piusfloris.nl
Datum:	19 december 2016

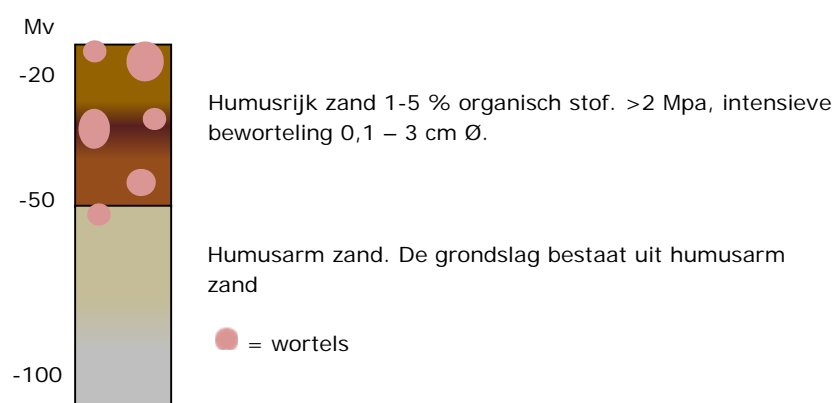
Figuur 3. Proefsleuf in talud

Op drie locaties zijn de groeiplaatsen onderzocht. Uit het onderzoek blijkt dat de onderlinge groeiplaatsen grote gelijkenis vertonen in grondgelaagdheid en grondopbouw. Ook de wortelontwikkeling in deze lagen toont een behoorlijke gelijkenis waarbij de wortelontwikkeling zich voornamelijk in de bovenste grondlaag (humusrijk zand) bevindt. Op locatie 1 (talud platanen) is intensieve wortelontwikkeling aangetroffen in de laag 0 - 40 cm min maaiveld. Op locatie 2 (direct naast het fietspad ter hoogte van boom 127260) is deze laag 0 – 70 cm, waarin een intensieve doorworteling is aangetroffen. Onder de toplaag wordt in alle gevallen humusarm zand aangetroffen. Het zwaartepunt van de beworteling is dan ook oppervlakkig en redelijk wijd verspreid. Op locatie 3 (direct naast boom 152009) is de groeiplaats ingericht met bomenzand tot op een diepte van 80 cm. De omliggende grondlagen bestaan uit humusarm zand. De profielsleuven zijn op basis van de verplantingsregel gegraven op 10 x de diameter van de stam = rand wortelkluit voor verplanting (zie de kaarten in de bijlage, de zwarte cirkels geven de kroonprojectie aan). Als voorbeeld bij een boom van 30 cm bedraagt de kluitdiameter 3 meter en de straal 150 cm. Bij het (eenzijdig) ontgraven op deze afstand wordt normaliter voldoende afstand tot de stam gehouden en blijft er voldoende beworteling over om de stabiliteit en opnamecapaciteit te garanderen. In geen van de profielen (100 cm – maaiveld) is een grondwaterspiegel aangetroffen. De verdichting in de profielen in het talud is met ca. 2,0 MPa (MegaPascal) normaal. In het straatprofiel ligt de gemiddelde verdichting met 3-3,5 MPa hoger.

schematisch is de gemiddelde grondopbouw op de locaties daarbij als volgt.
