BOOMONDERZOEK VIJFHOEK

**Zuidas tussen Prinses Irenestraat en
Strawinskylaan**

Projectorganisatie Zuidasdok

Projectnummer : P14214
Datum : 20 januari 2015

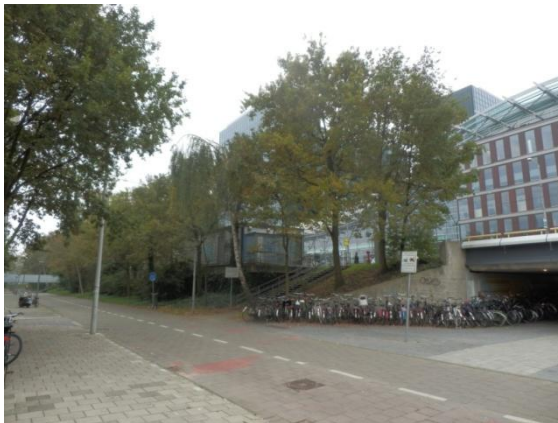
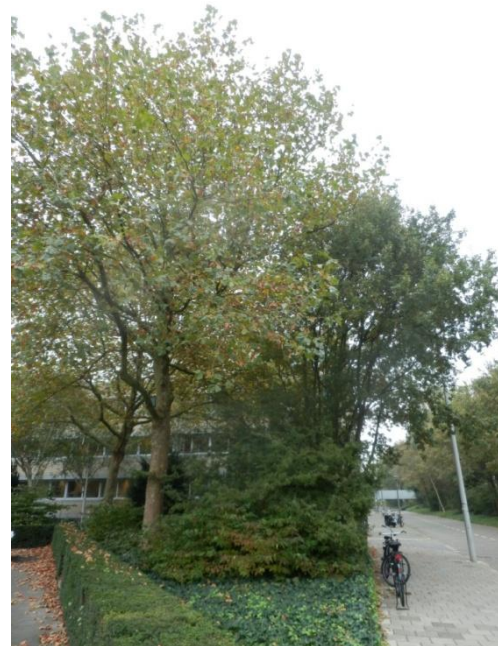
Plataan (*Platanus x hispanica*); de nummers 1, 2, 3, 10, 15, 16, 27 en 38 tot en met 43;
Witte himalayaberk (*Betula utilis* 'Jacquemontii'); de nummers 4 t/m 8, 11 t/m 14, en 44 t/m 48;
Grove den (*Pinus sylvestris*); nummer 9;
Zomereik (*Quercus robur*); de nummers 17 t/m 21, 23, 24, 25, 29, 30, 31 en 33 t/m 37;
Treurberk (*Betula pendula* 'Tristis'); nummer 22;
Gewone esdoorn (*Acer pseudoplatanus*); nummer 26;
Veldiep (*Ulmus minor*); nummer 28;
Ruwe berk (*Betula pendula*); nummer 32.

De zomereiken, berken, gewone esdoorn en veldiep staan in het talud van de Strawinskylaan. Ze zijn aangeplant als bosplantsoen (of aan komen waaien, de veldiep). De grove den staat samen met de twee hulststruiken in een verhoogde bak tegen een gevel. De overige bomen staan in de plantsoenvakken rond de vijfhoek.

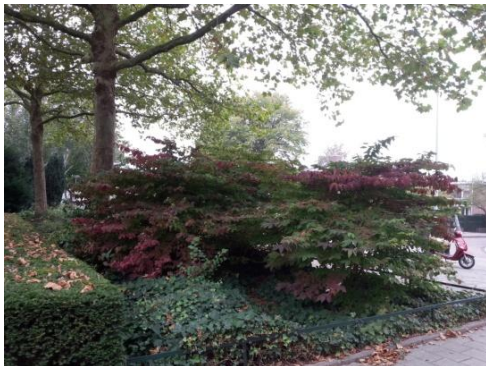
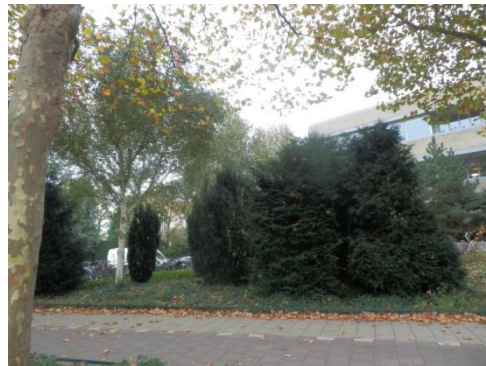
Sneeuwbal (*Viburnum plicatum*); S1 t/m S4, S23, S25 t/m S33 en S35;
Venijnboom (*Taxus baccata*); S5, S8, S9, S11 t/m S14, S18, S21, S22, S34, S36 en S37;
Venijnboom (*T. baccata* 'Fastigiata'); S6, S7, S10, S17, S19, S20, S38, S39 en S40;
Hulst (*Ilex aquifolium*); S15 en S16;
Eenstijlige meidoorn (*Crataegus monogyna*); S24.

Deze struiken en kleine boomvormers staan in de diverse heestervakken rond de vijfhoek. Zowel de sneeuwbal als de venijnboom zijn vaak in groepen aangeplant.

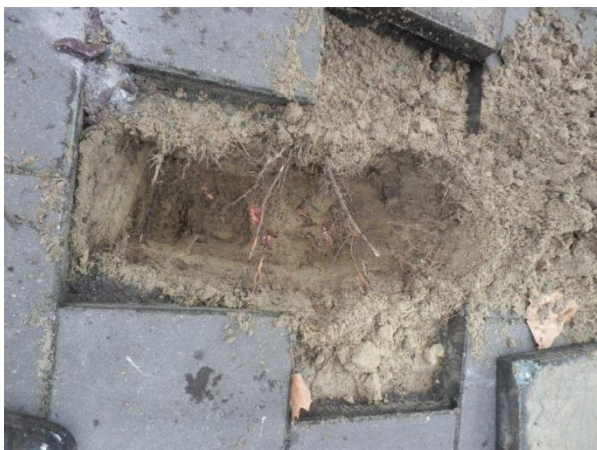
Voetpaden

Onder de tegelverharding (30x30 tegels) zit een pakket matig fijn, uiterst humusarm zand. Dit pakket is minimaal 60 cm dik. Het zand is vrij zwaar verdicht.

De bomen staan weliswaar in heestervakken maar bij meerdere bomen, met name de platanen, loopt de beworteling door tot ver in het voetpad. Direct onder de tegelverharding zit een dun laagje beworteling dat matig tot zeer intensief is met een mix van fijne en iets dikkere (tot 1 cm diameter) wortels. Deze wortels lopen door tot op minimaal 4 meter uit de platanen. Tussen 7 en 26 cm-mv zit weinig en met name fijne beworteling, maar dan tussen 26 en minimaal 58 cm-mv is de beworteling intensief met veel wortels van 3 tot 10 cm diameter. Deze laag bleek ondoordringbaar en er is niet dieper gegraven.

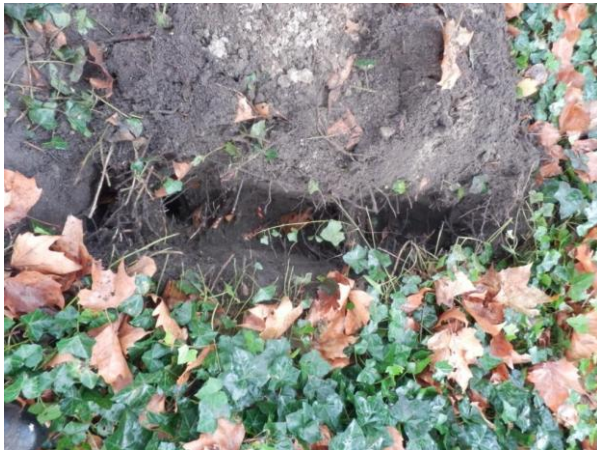
Heestervakken

In alle vakken is op het oorspronkelijke schrale zandmengsel een humeuze toplaag aangebracht. De toplaag is gemiddeld 51 cm dik maar vertoont enige variatie in de dikte en opbouw. Op de gunstigste locatie (bij o.a. struik 20) is de toplaag 70 cm dik en is deze over de gehele dikte humusrijk. Op andere locaties is de toplaag in twee lagen op te splitsen; een humusrijke bovenlaag van gemiddeld 26 cm dik met daaronder humeus of humusarm zand.

Onder de toplaag zit matig fijn tot matig grof, uiterst humusarm zand. Hierin komen vanaf 56 cm minus maaiveld roestvlekken voor. Dit is de maximale hoogte tot waar het grondwater komt. Vanaf gemiddeld 65 cm-mv (spreiding 58 tot 70 cm) is het zand gereduceerd. Dit houdt in dat het vrijwel permanent met water is verzadigd. Het zand is daardoor zuurstofloos en ongeschikt voor beworteling. Het grondwater staat op 94 cm-mv.

Hier is bijzonder veel variatie aangetroffen zowel binnen als tussen de boomsoorten. In het algemeen kan worden gesteld dat de beworteling is geconcentreerd in de humeuze toplaag. Daarbinnen is bij meerdere bomen in de bovenste 25 cm een zeer intensieve, fijne tot zware beworteling aangetroffen. Bij andere bomen zit deze laag juist dieper, net boven de overgang naar de schrale zandlaag onder de toplaag. In de schralere onderlaag zit nauwelijks beworteling.

Bij de grotere heesters en berken strekt de intensieve beworteling zich uit tot minimaal 3 meter uit de bomen en lopen wortels door tot minimaal 5 meter uit de bomen. Bij de platanen zit het merendeel van de wortels in het gebied tot 3,5 meter uit de bomen maar strekt de extensieve beworteling zich uit tot minimaal 6 meter.

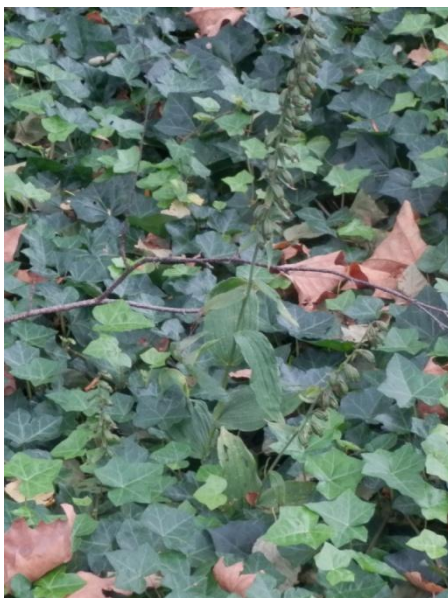
Brede wespenorchis

In meerdere plantsoenstroken zijn exemplaren van de brede wespenorchis aangetroffen. Deze staat in tabel 1 van de flora- en faunawet. Aangezien dit project onder Ruimtelijke Inrichting valt, vormt de aanwezigheid van deze soort geen probleem. Desgewenst kunnen de planten worden verplant. Voor soorten uit tabel 1 geldt bij dit type werkzaamheden een vrijstelling van de verbodsbepalingen uit de Flora- en faunawet. De gedragscode is dan ook niet van toepassing op de tabel 1 soorten.
